ZN.5142.995.2023.AP

DECYZJA

PROGRAM PRAC KONSERWATORSKICH KOŚCIÓŁ PARAFIALNY p.w. MICHAŁA ARCHANIOLA W LIPUSZU

Opracowała: dr Ewa Jachnicka –
konservacja i restauracja detali i elementów
architektonicznych

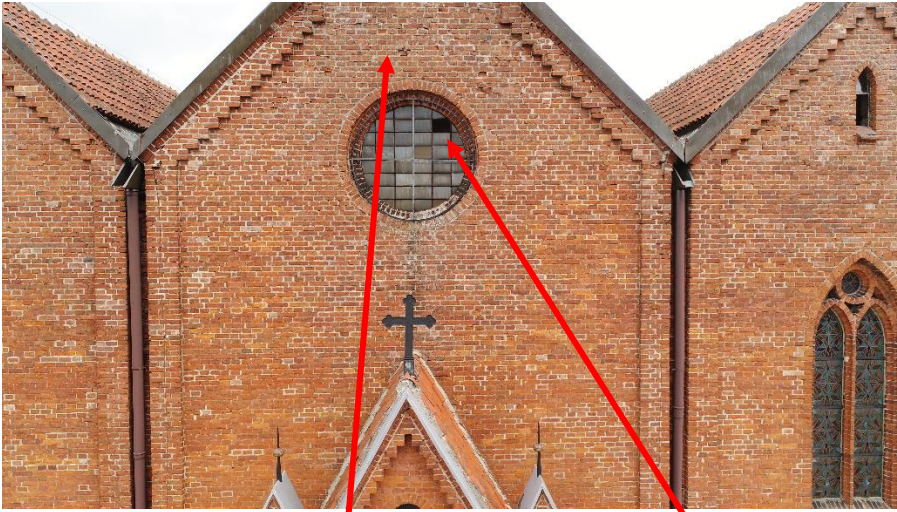
1. Fragment szczytu elewacji zachodniej, frontowej nad wejściem głównym. Widoczne ubytki cegieł oraz szklenia witrażowego w okulusie. Nowe, jasne spoinowanie
2. Fotografia obok – fragment wieży dzwonnej z widocznymi, licznymi ubytkami (szczególnie zniszczone parapety) i wtórnymi wypełnieniami spoin.

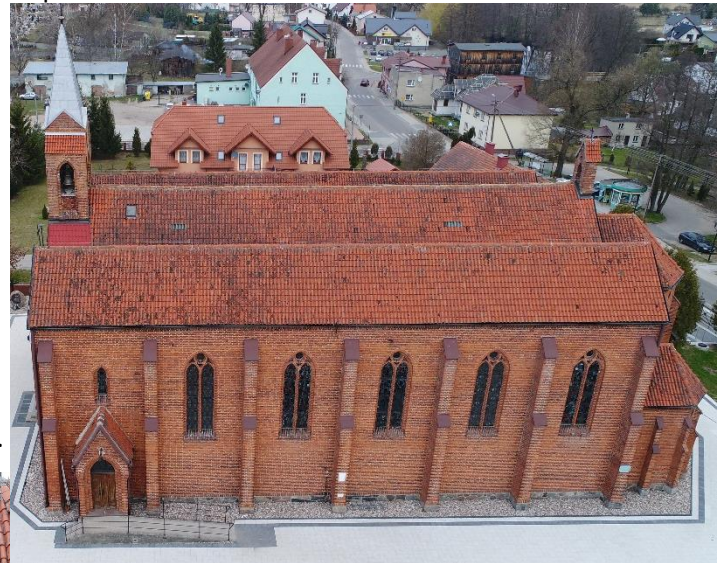
4. Południowo-wschodni fragment kościoła. Niewłaściwe podłączenie energii elektrycznej.

Przed renowacją należy zabezpieczyć mocno zdestruowane elementy elewacyjne lub zdemontować fragmenty obłuzowane i grożące wypadnięciem, zabezpieczyć elementy mogące ulec uszkodzeniu (np. okna witrażowe czy zabytkowe drzwi). Zdemontować, lub poddać renowacji wraz z konserwacją miejsc montażowych nieczynne izolatory elektryczne. Zdemontować przewody prowadzone po elewacji.

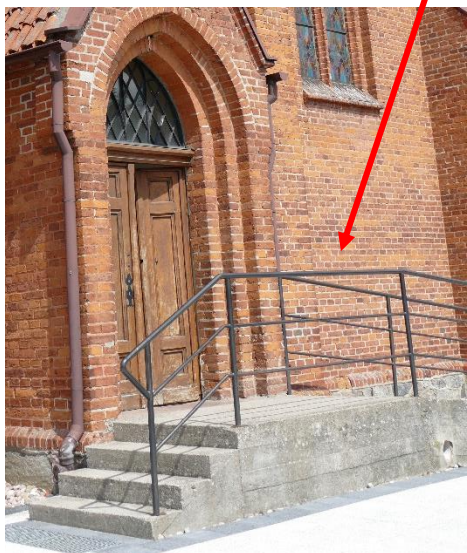
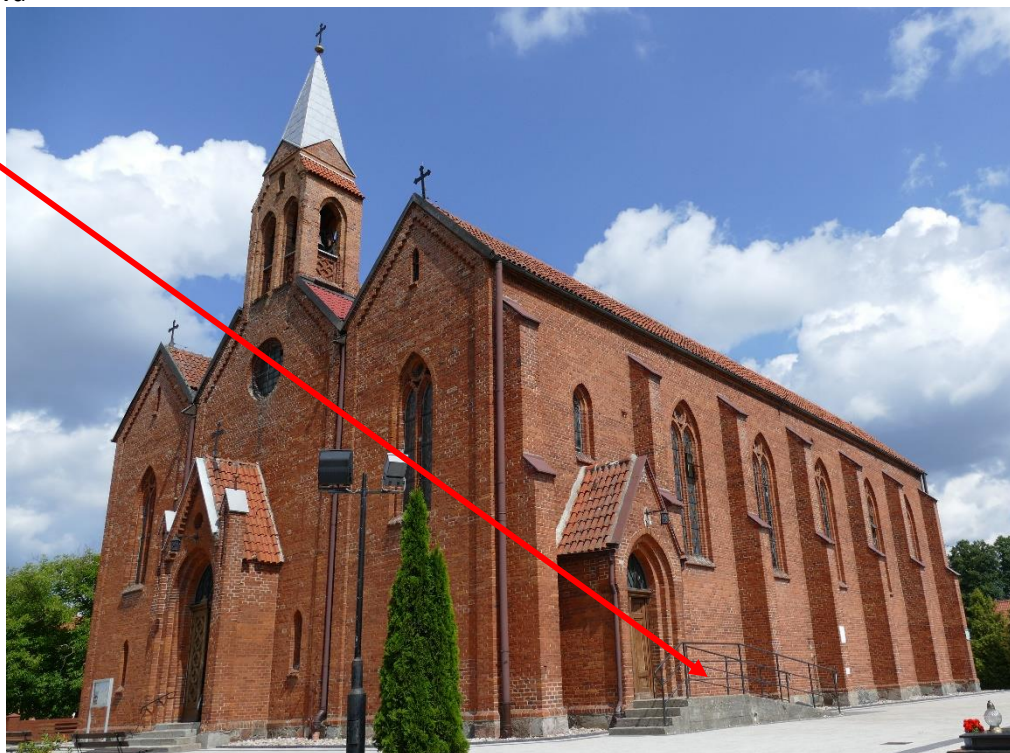
7 i 8. Wschodni fragment elewacji północnej z wejściem do zakrystii. Współcześnie wykonane schody betonowe obłożone gresem i wtórna ceglana barierka zabezpieczona pochwytem, podmurowana imitacją pierwotnego cokołu

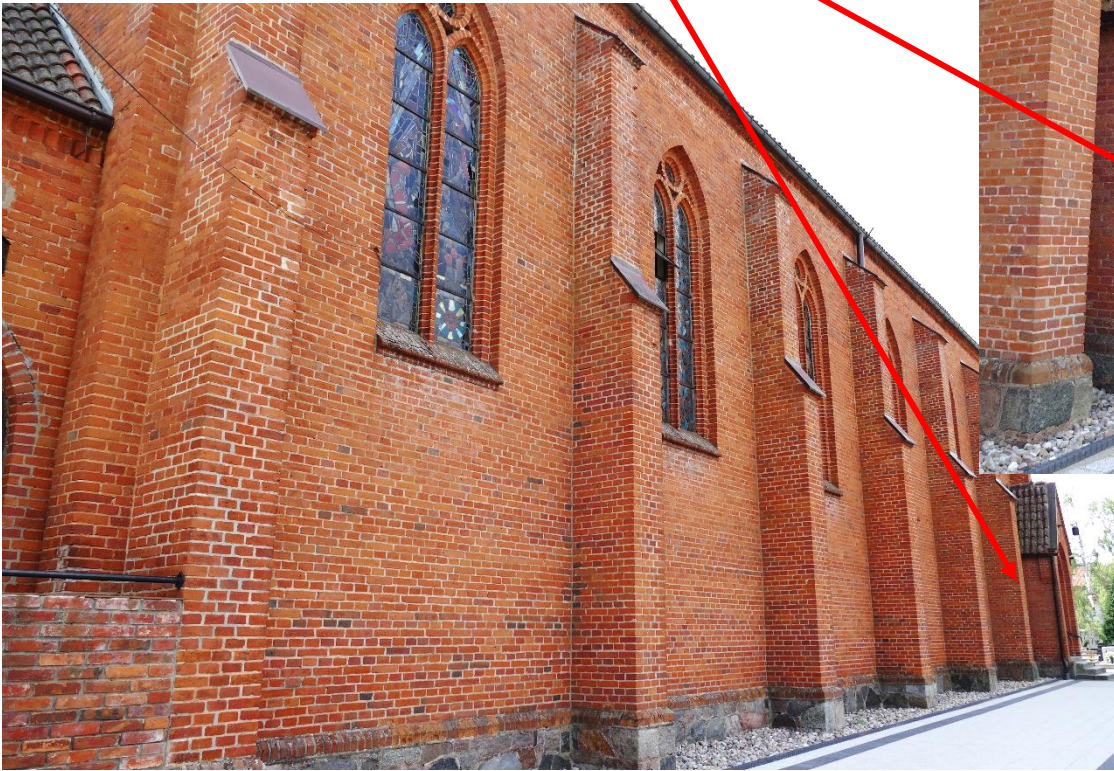
12. Zielenice i porosty w zacienionych fragmentach elewacji.

Rozwój porostów i mchów na obiekcie jest niepożądany. Istniejące rośliny należy usuwać mechanicznie. Zabezpieczeniem obiektu przed dalszym porastaniem może być pokrycie powierzchni murów środkami biochronnymi.

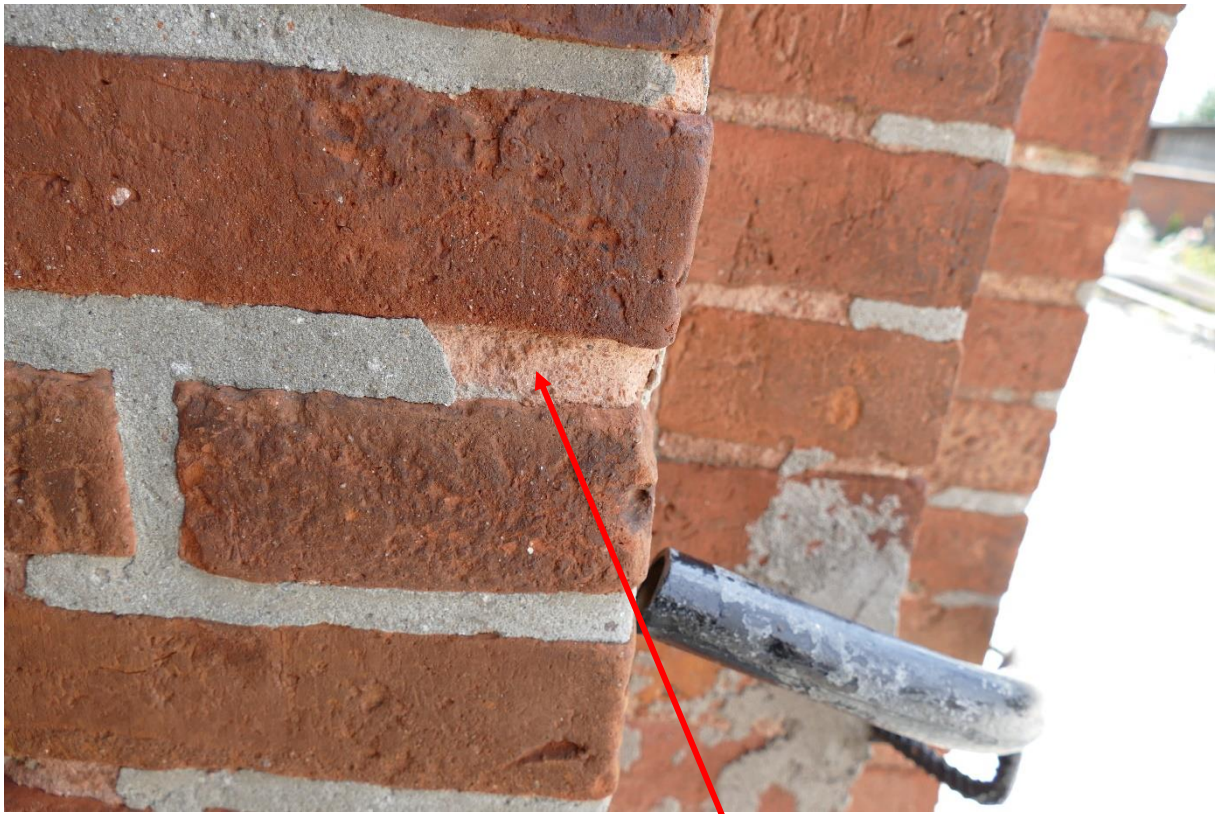
17. Wtórne spoinowanie zaprawą z dodatkiem cementu i pierwotne, wapienne, uwidocznione pod wykruszonym, wtórnym.

Wszystkie naprawy i uzupełnienia murów przy użyciu zaprawy z dodatkiem cementu, zachlapania, fugowania, szpachle o ile nie zespalają muru w miejscach pęknięć należy usunąć mechanicznie. Zabieg należy wykonać ręcznie i z wielką ostrożnością, gdyż zaprawa jest dużo twardsza i mocniejsza niż materiał oryginalny (głównie chodzi tu o spoinowanie. Oryginalne jest bardzo słabe). Podczas zdejmowania warstwy wtórnej należy zadbać o pozostawienie jak największej ilości materiału pierwotnego. Wszystkie wtórne, niewłaściwe spoiny (jasne i szare, cementowe) należy usunąć. Są nieestetyczne, nie pasują do wystroju elewacji, założeń projektanta kościoła i są niewłaściwe technologicznie, gdyż zamykają drogę odparowywania wilgoci z wnętrza muru.

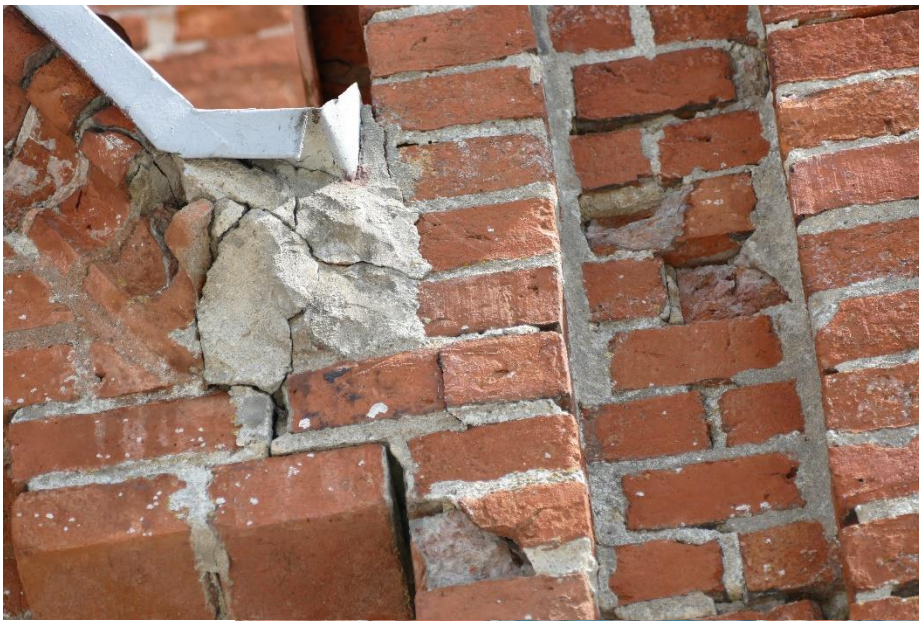
18. Niewłaściwe prace naprawcze z ostatnich lat.

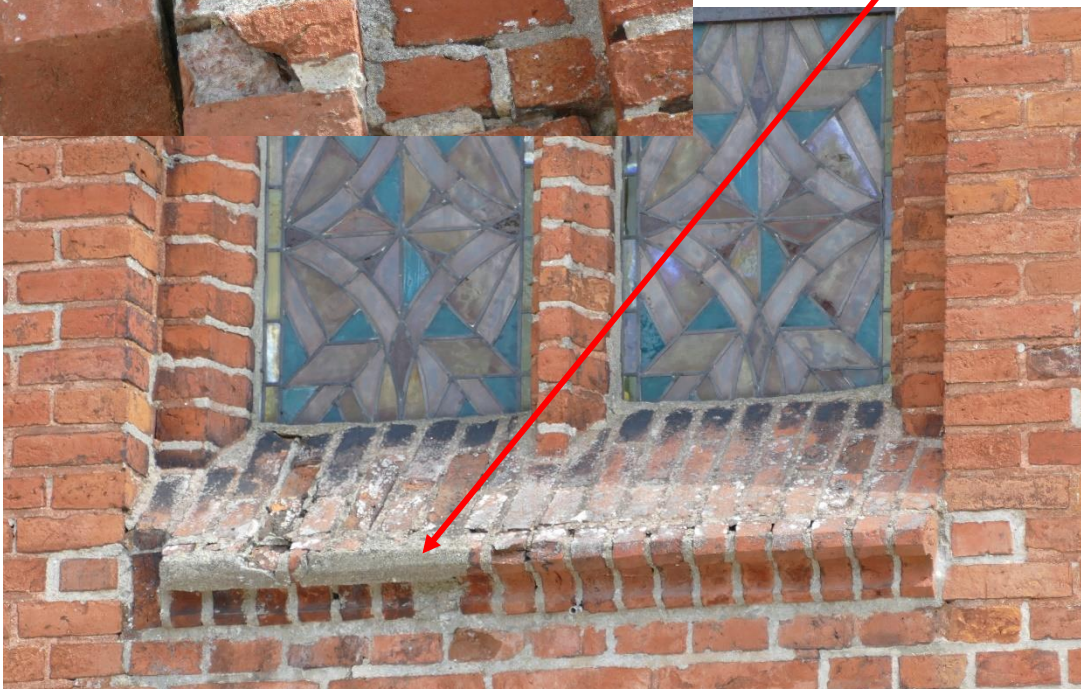
19. Zniszczony parapet „łatany” zaprawą cementową.

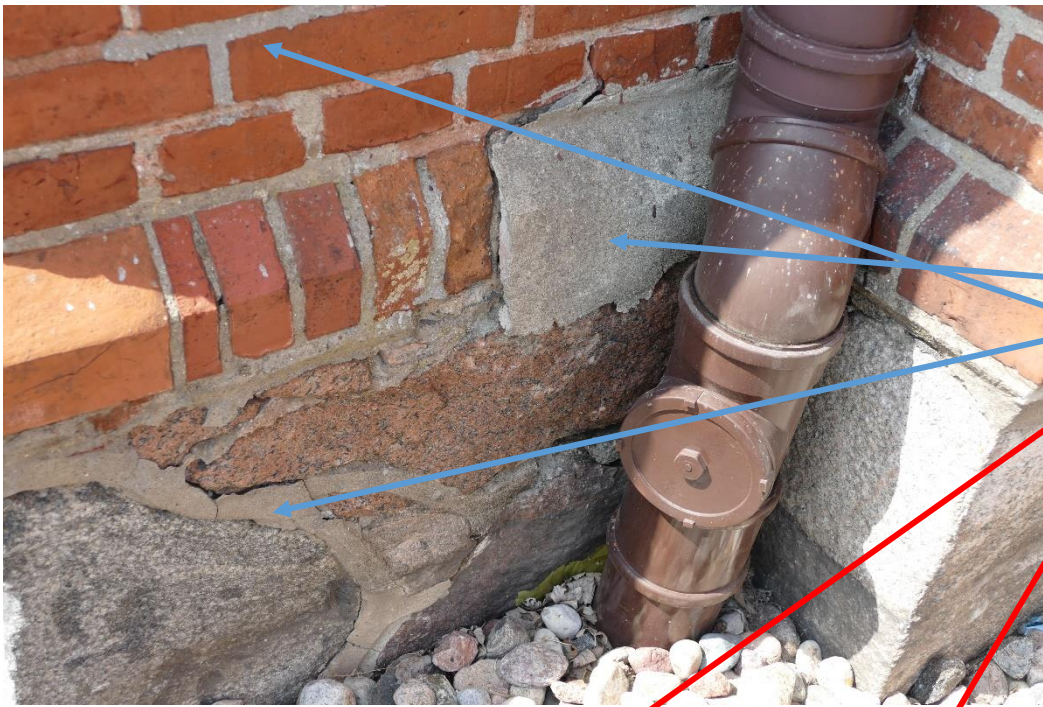
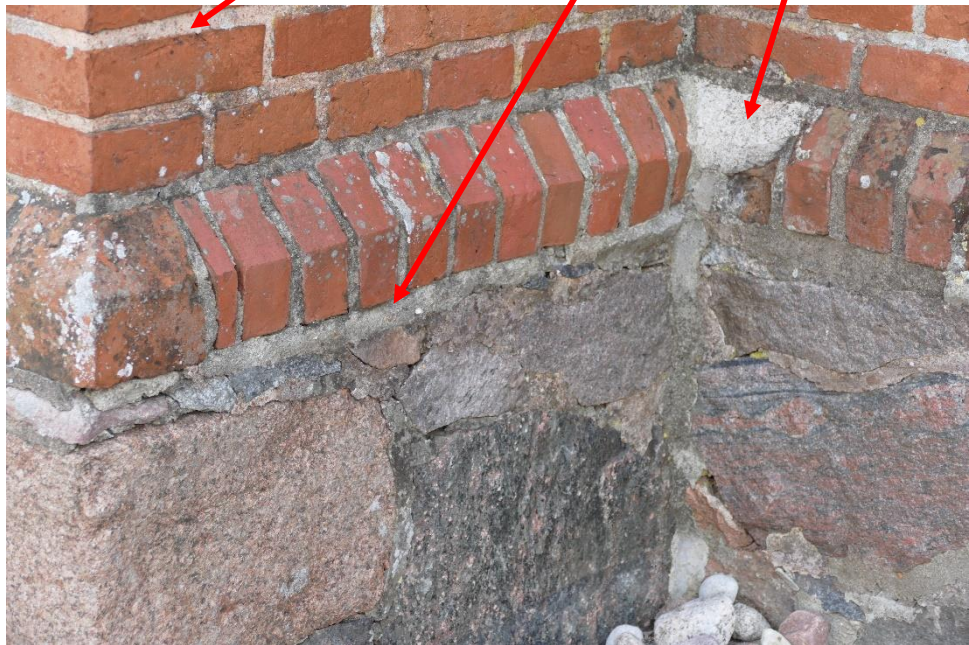
20,21. Niewłaściwe, wtórne wypełnienia ubytków w cegle i spoinowaniu.

Ubytki spoin należy zrekonstruować zaprawą na bazie spoiwa wapiennego, trasowego, i opracować na wzór fragmentów oryginalnych. W wypadku wątków ceglanych lipuskiego

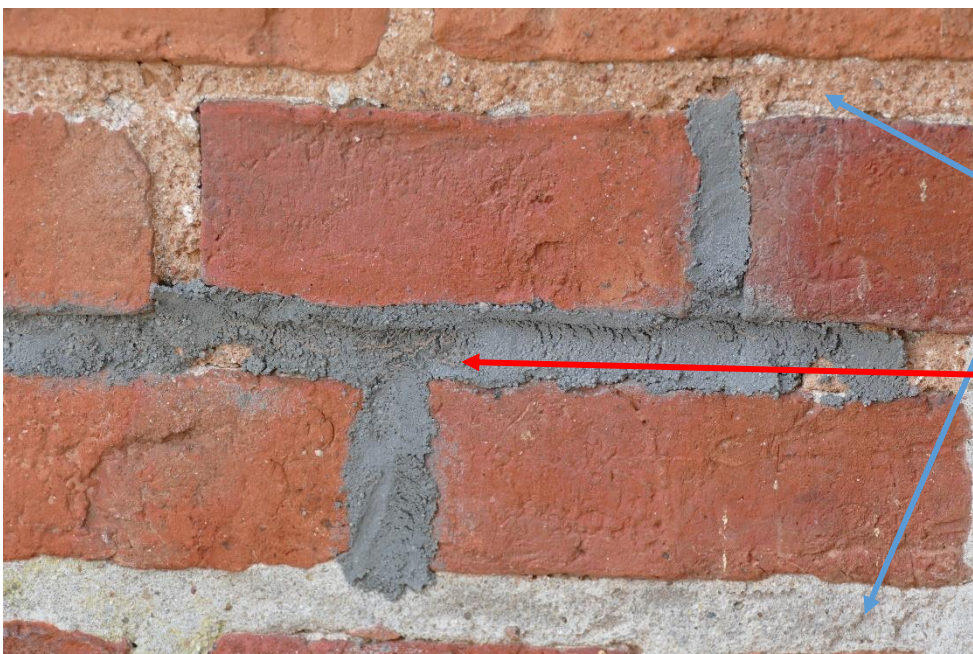
22. Spoina oryginalna, wtórna (powojenna) i współczesna.

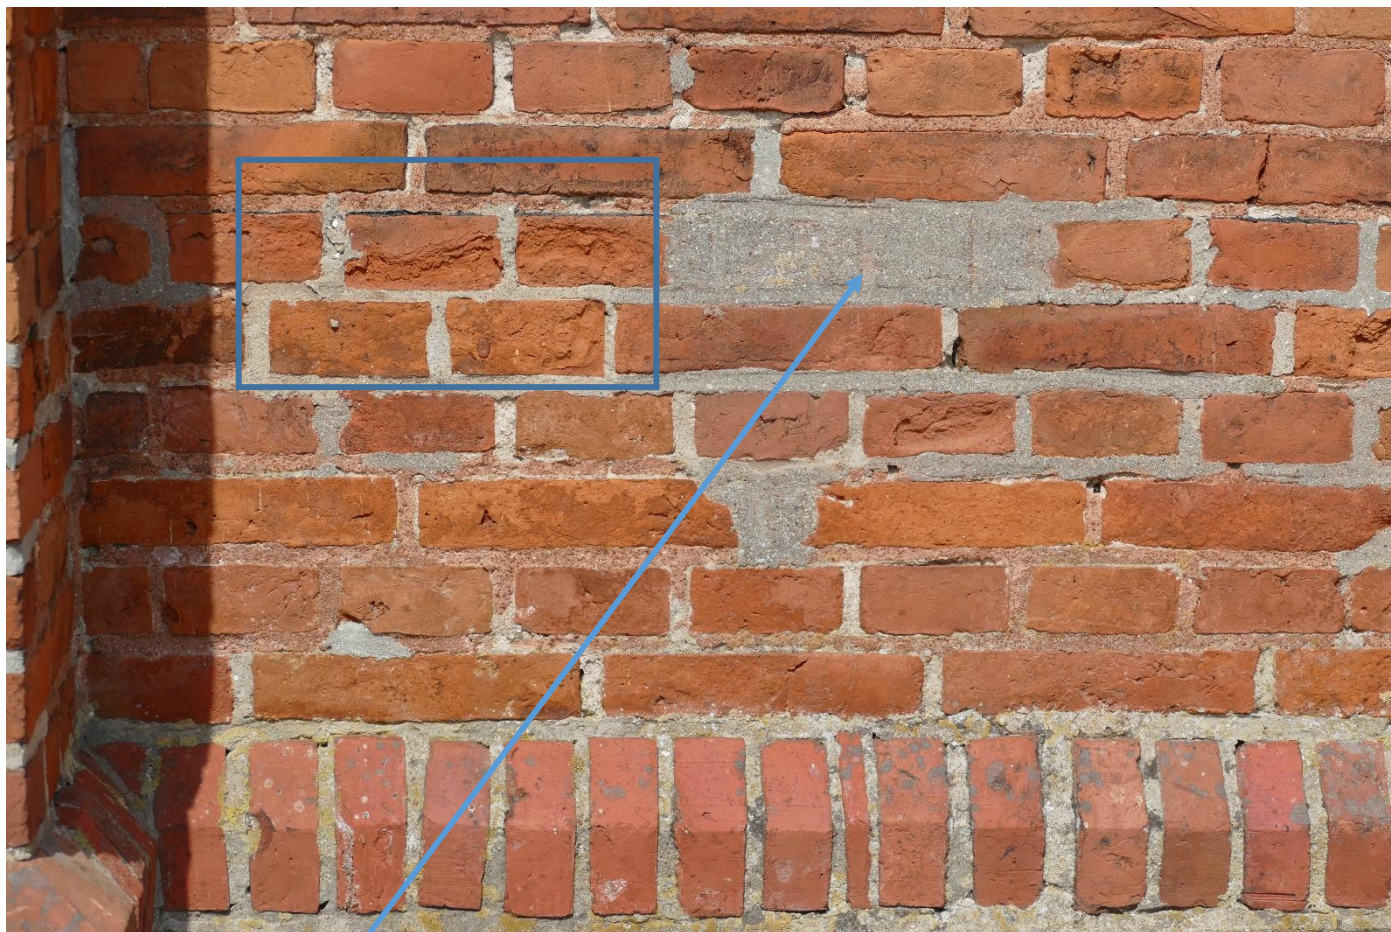
23. Niewłaściwe, wtórne naprawy cegieł oraz spoin. Fizyczne uszkodzenia cegieł licowych na skutek szkodliwej działalności roztworów solnych (krystalizacja) i wody (zamarzanie).

Do usunięcia nadają się elementy zniszczone w ponad 60%. W istniejące ubytki należy wmurować cegłę maszynową o wymiarach, barwie, porowatości odpowiadających oryginalnej cegle. Cegły należy osadzać w murze na zaprawę wapienno-trasową. Drobne ubytki w cegle wypełniać zaprawą mineralną, w kolorze dopasowanym do otoczenia. Proponowany materiał wypełniający to: REMMERS „Restauriermörtel” uziarnienie < 0,2 mm. Ubytki większe, narożne należy zbroić prętem nierdzewnym.

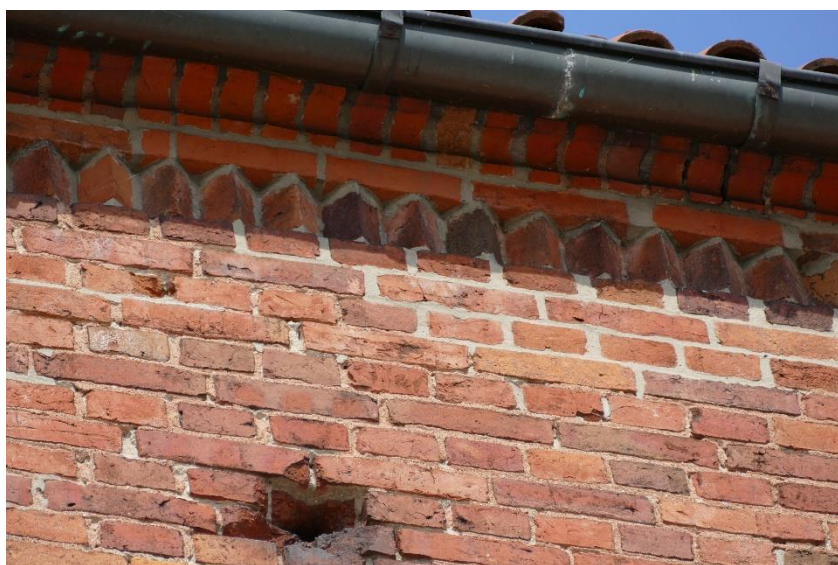
24. Mechaniczny ubytek lica ceglanego, który powstał w wyniku postrzału (działania podczas II wojny światowej).

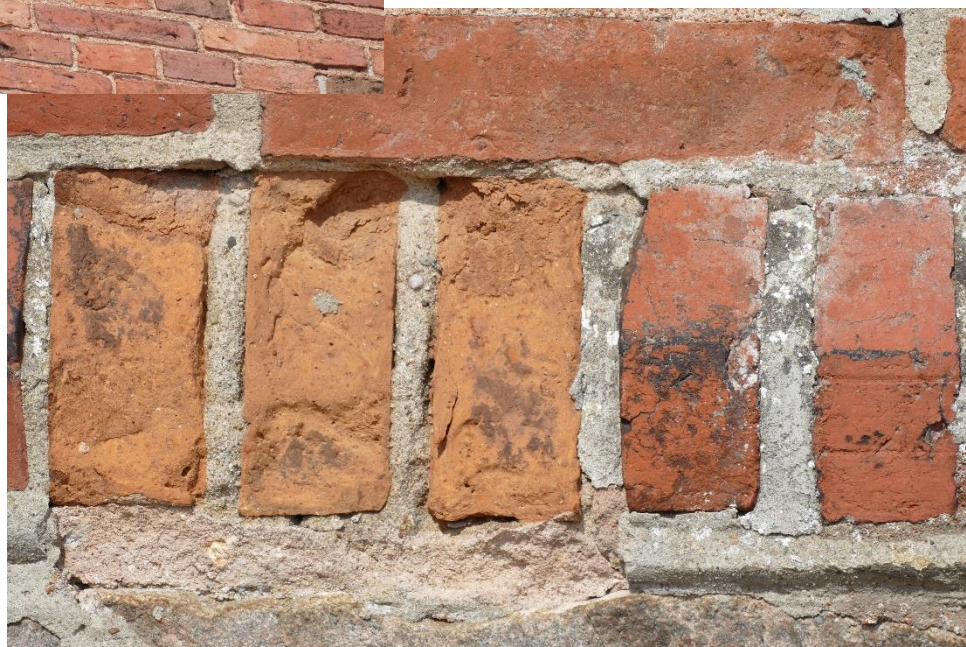
25. Degradacja fizyko-chemiczna cegieł oraz spoin – cokół.

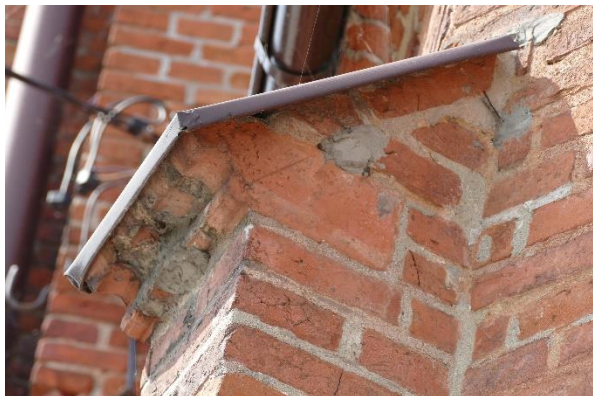
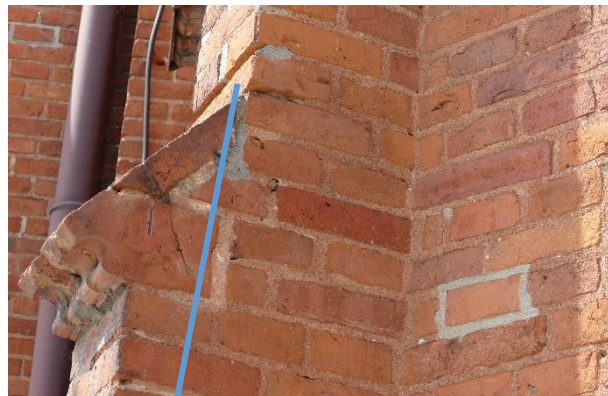
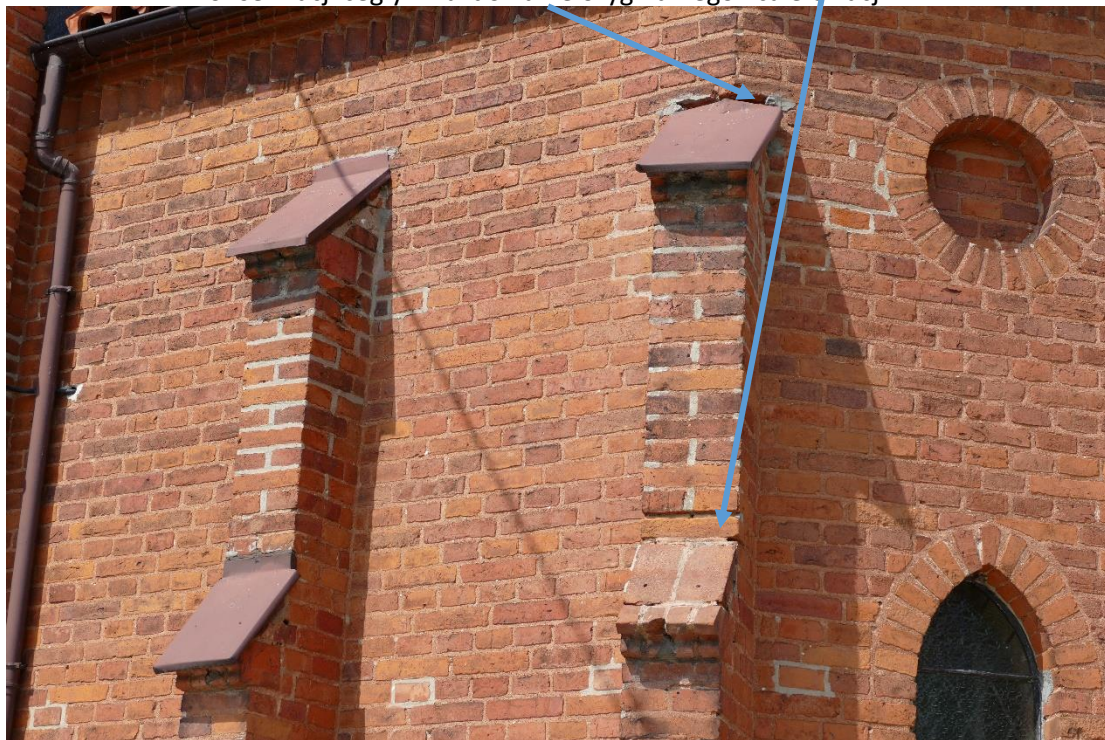
26,27,28,29. Zniszczone pulpity szkarp współcześnie zakrywane opierzeniami z blachy bez uprzedniej konserwacji cegły. Bruzdowanie oryginalnego lica elewacji.
